# **IDA – Syn & Skøn**

### **Fugt i kældre og krybekældre**

# Eksempel

- **Simpelt parcelhus med randfundamenter fra 1960'erne**
- **Tilbygning udføres og med kælder**
- **Ny køber 15 år senere oplever frit vand på gulvet jævnlgt**

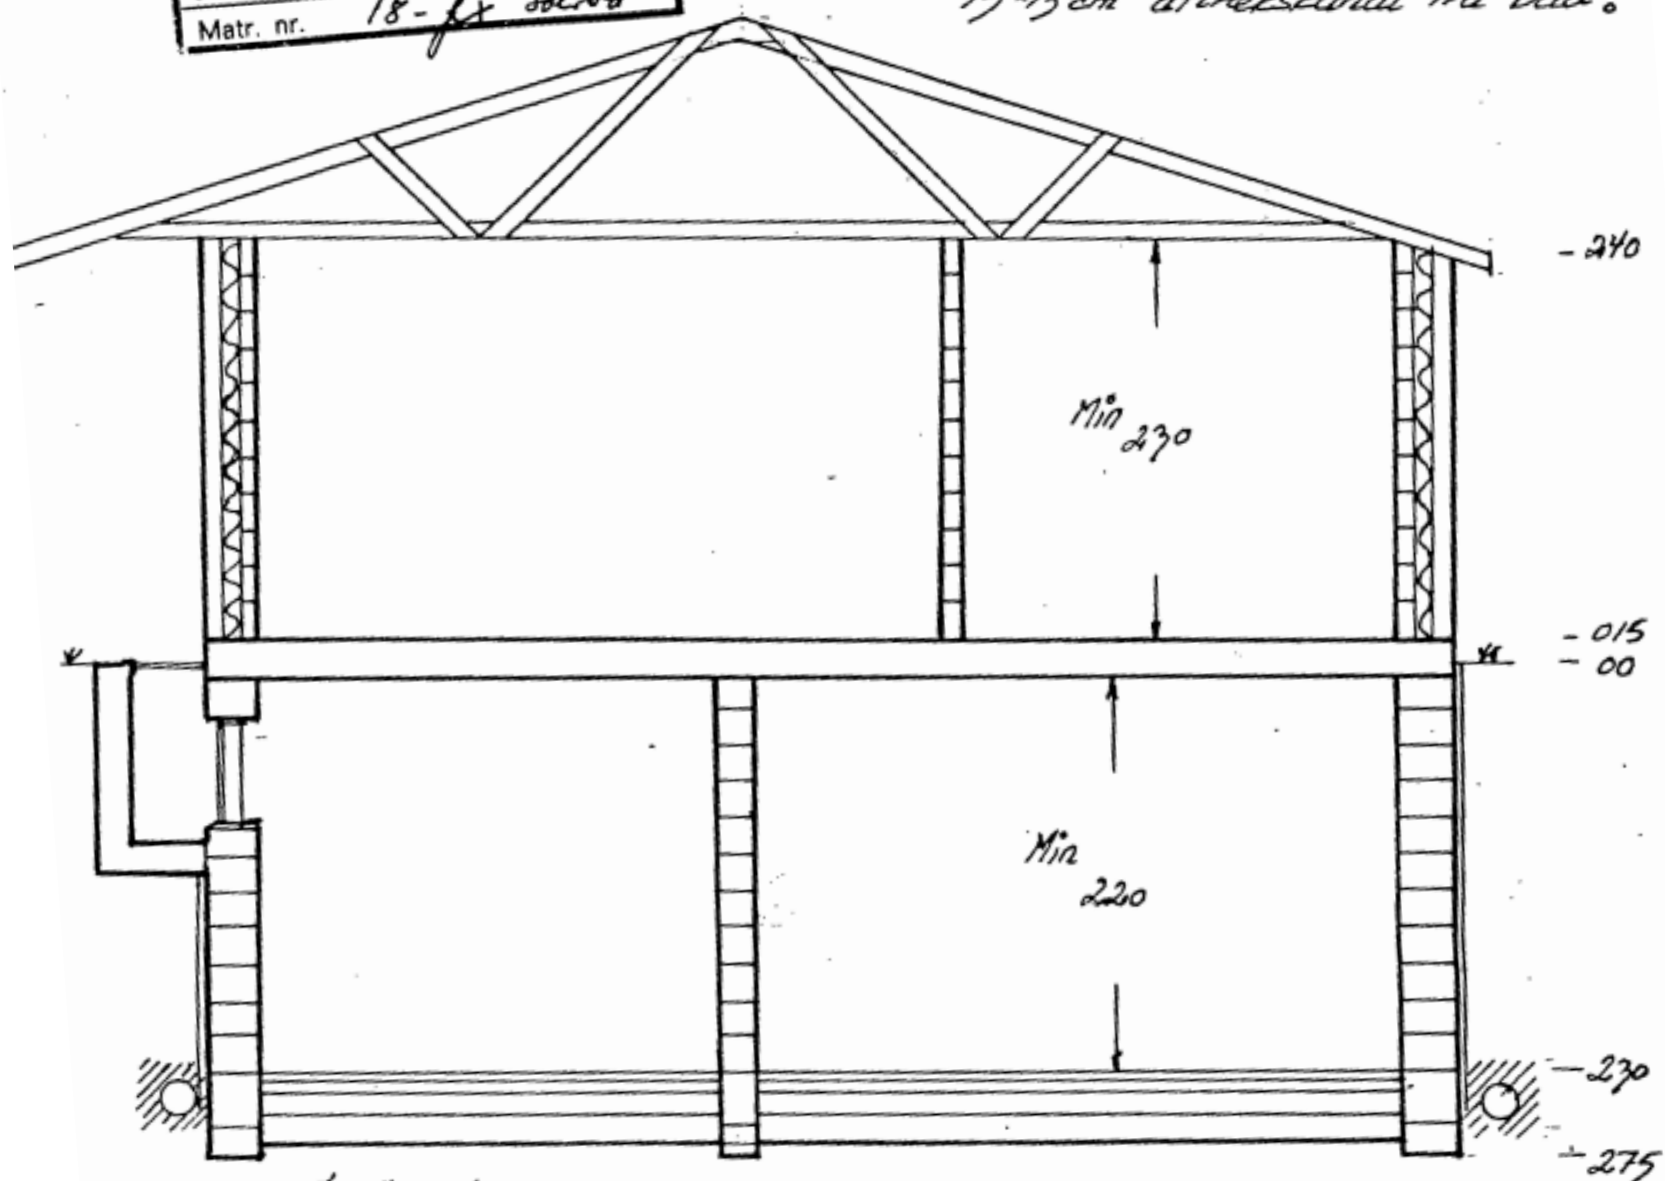
Snit 1:500 Vivi Pedersen Matr. nr. 18fx Solrød By

1446 100 cm ned på mūr.  
15x15 cm aftrækkanal fra bad.

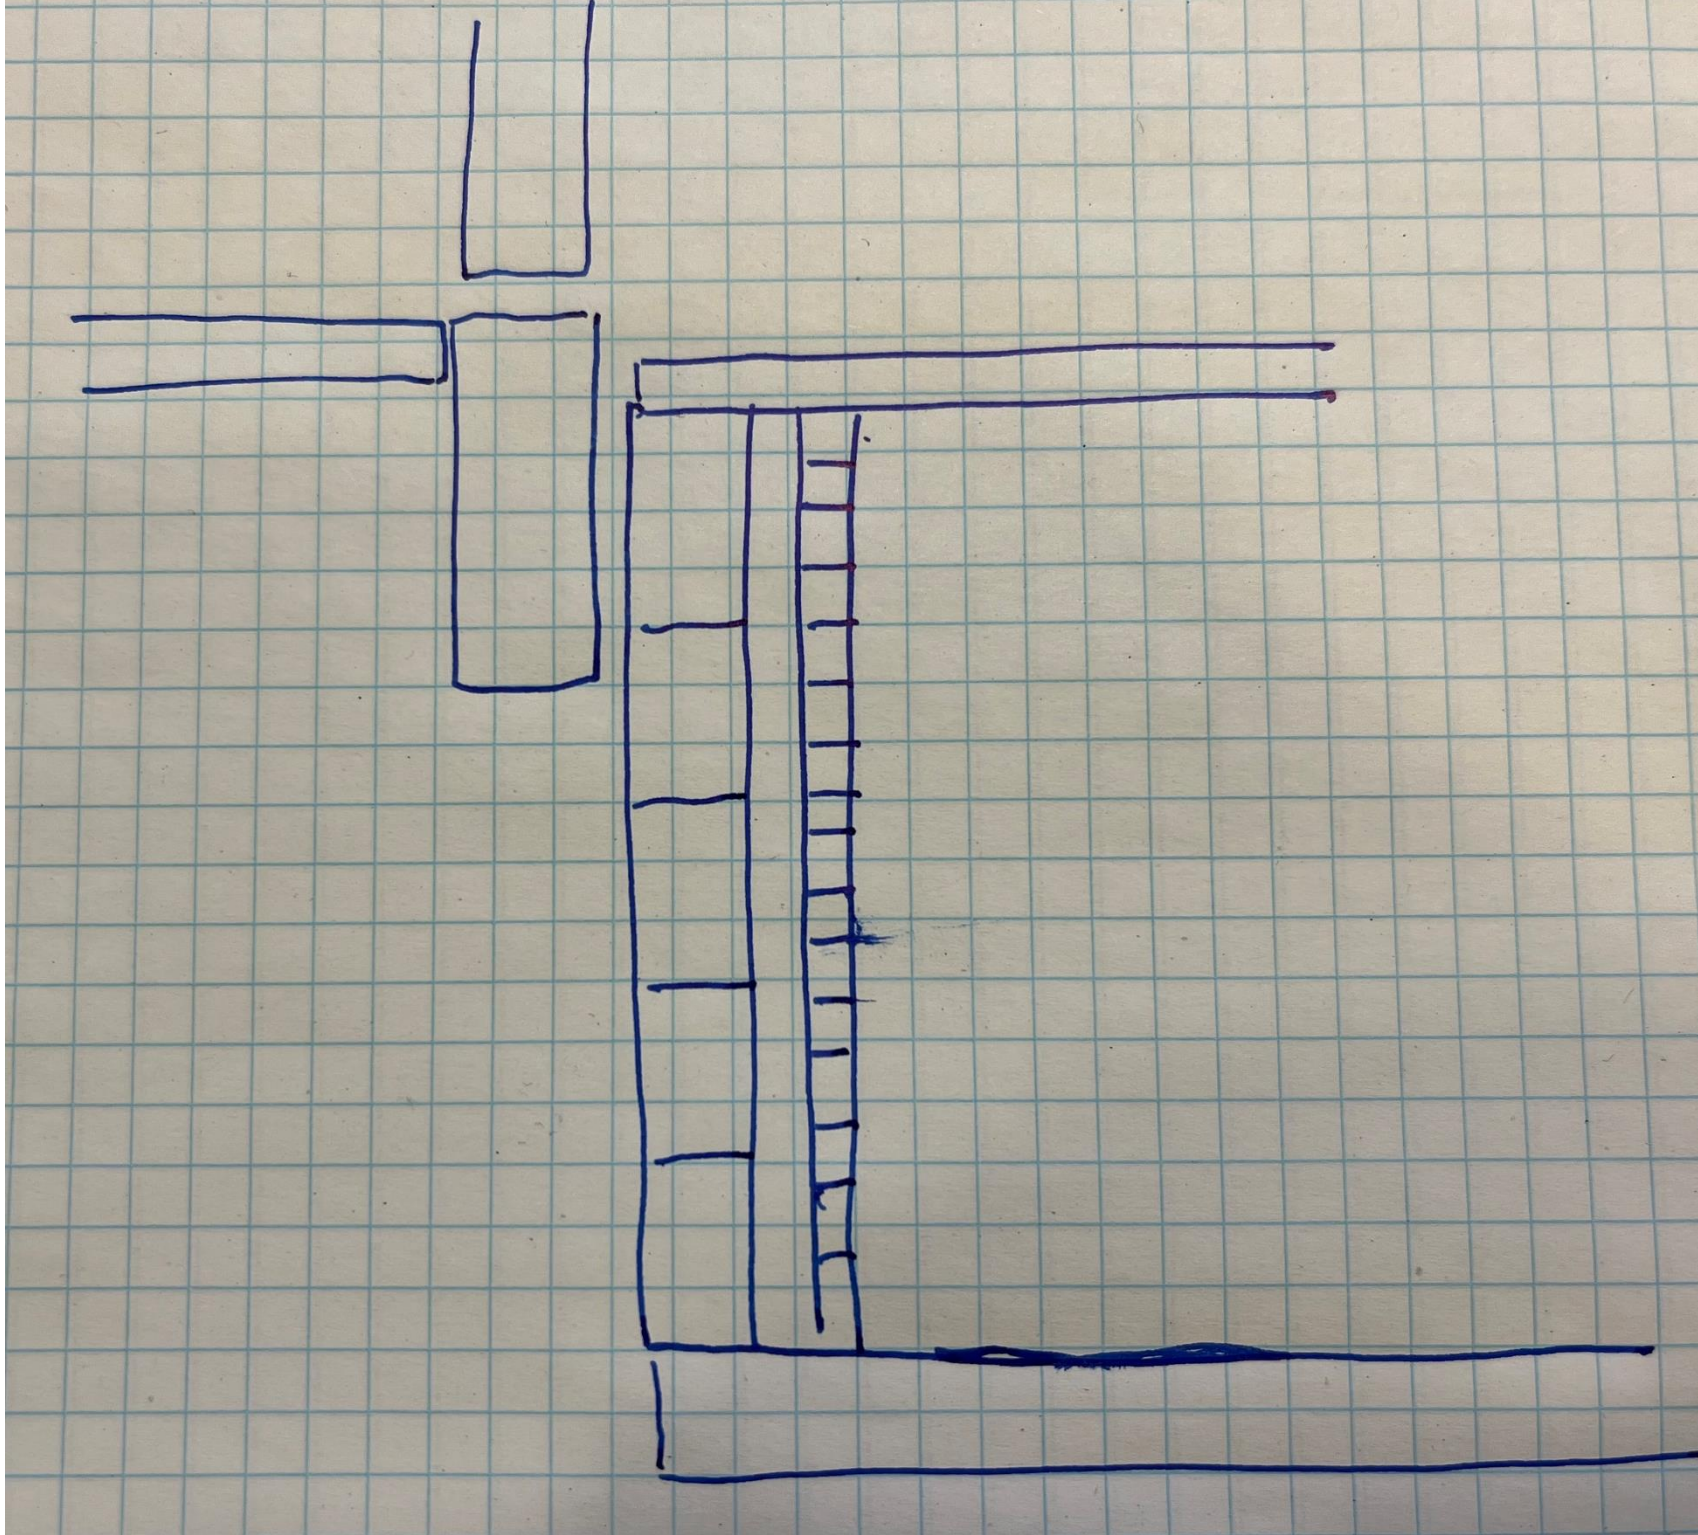
- Ved besigtigelsen er det konstateret at kælderen er opført af letklinkerblokke, som formentlig er vandtætnet udefra med plasticplader af ukendt art. Kældervæggen mod ældste del af ejendommen fremstod som blankt murværk.
- I forbindelse med ophugning i kældervæggen er det konstateret at der bag murværket er et mindre hulrum inden kælderydervæggen af letklinkerblokke er placeret. Mellem letklinkerblokke og jorden, er foretaget en udstøbning med beton.

- Ved besigtigelsen konstateredes kraftig vandindtrængen gennem murværket i kælderens ”gavl væg”.
- Endvidere konstateredes tegn efter vandindtrængen gennem ca. 10-15 cm over bunden af tilstødende kælderydervægge.
- Ifølge ejendommens ejere opstår der flere gange om året frit vand på gulvet, i forholdsvis store pytter, ud for den murede væg.
- Endvidere har ejerne fremført at vandet står op i den ene lyskasse mod nord, og ind gennem vinduet, stort set hver gang det regner. Lyskassen var dækket over med en plade ved besigtigelsen.

- Fra billeder fra kælderens opførelse, kan det ses at kælderen er opført ved at grave lodret ned foran ejendommen, uden at tage hensyn til den eksisterende ejendoms fundamenter.
- Det har selvsagt ikke været muligt at udføre en vandtætning af kældervæggen mod den eksisterende ejendom, hvilket er den direkte årsag til de forholdsvis store vandmængder der kommer ind gennem murværket.

- Udbedringen blev udført ved en fugtisolering og dræning langs væggen mod den oprindelige bygning. Princippet for virkemåden er, at vand der kommer gennem den eksisterende ydervæg, skal hurtigst muligt ledes direkte ned til drænkasse under gulvkonstruktionen, hvor vandet således skal bortledes. Denne løsning indebærer at der blev gravet op i begge hjørner hvor kælderen er sammenbygget med det oprindelige hus, for at det nye dræn kan tilsluttes eksisterende dræn, samt for at sikre at det eksisterende dræn ligger i det korrekte niveau til at bortlede vandet fra det nye dræn.
- Herudover skal fugttætningen af kælderydervæggene mod nord og syd udbedres
